3T5184 Tuningen KKB Kleinkindbetreuung Container , KKB Ausweichquartier

DE-78609 Tuningen, Bachstrasse 38
Projektzeitraum vom **23.09.2019** bis **30.08.2020**

Bautagebuch Nr.: P10-0007

Baustellenbegehung
vom **24.03.2020 08:42**

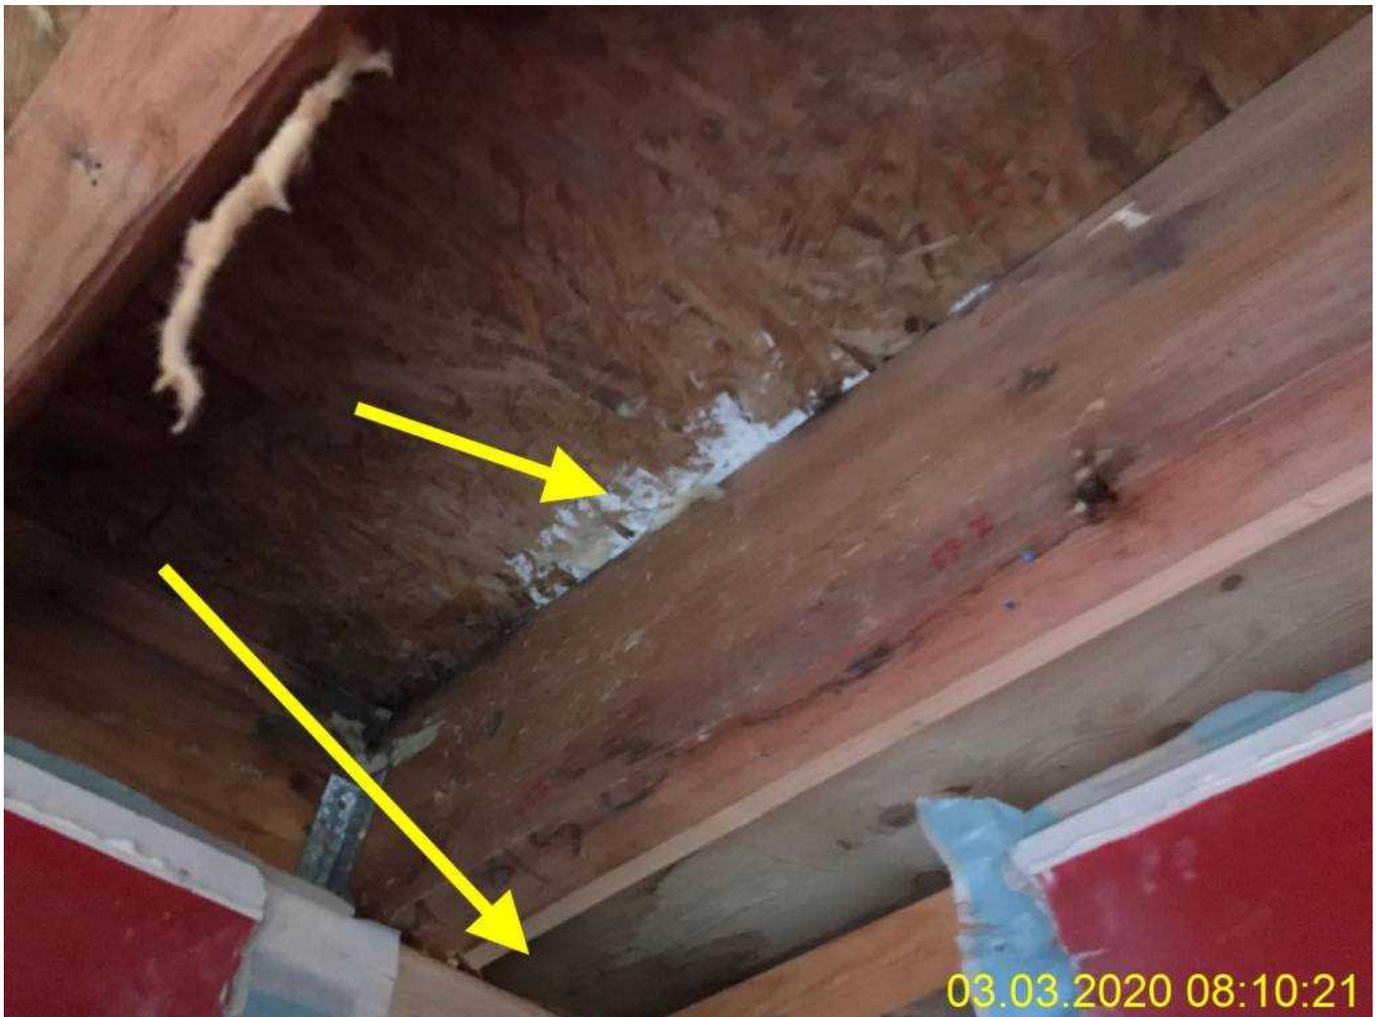
Foto: P10-0007 | 03.03.2020 08:10 | Nr.: 98

Feuchteschäden am Dachtragwerk
Fauliges Holz mit Schimmelbeaufschlagung

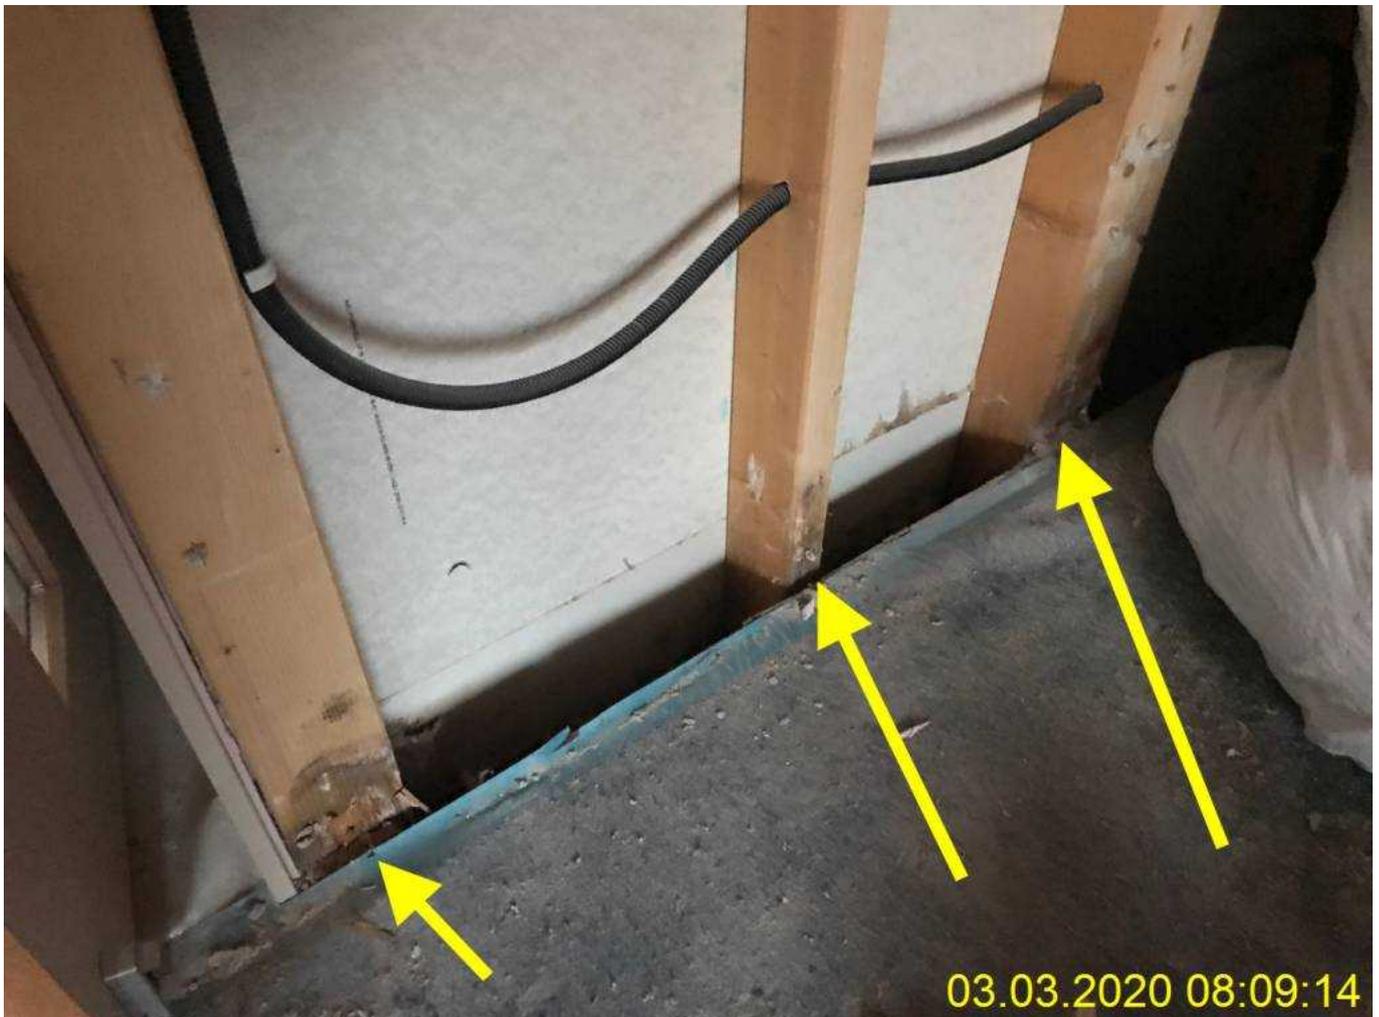
Foto: P10-0007 | 03.03.2020 08:09 | Nr.: 97

Feuchteschäden an den Holzständern
Fauliges Holz mit Schimmelbeaufschlagung

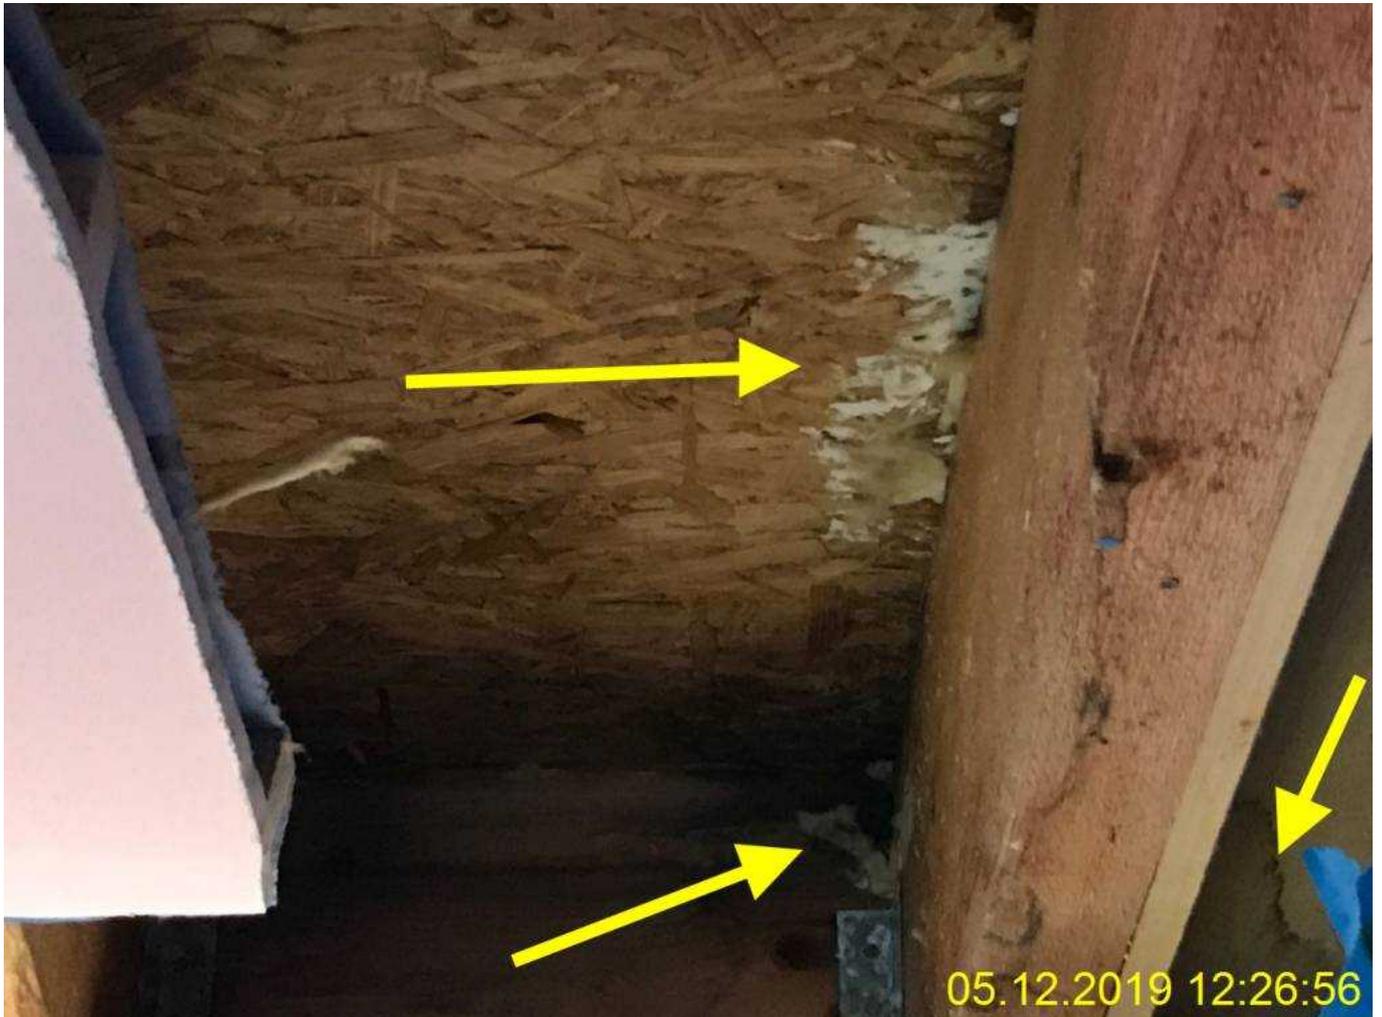
Foto: P10-0007 | 05.12.2019 12:27 | Nr.: 96

Feuchteschäden am Dachtragwerk
Fauliges Holz mit Schimmelbeaufschlagung

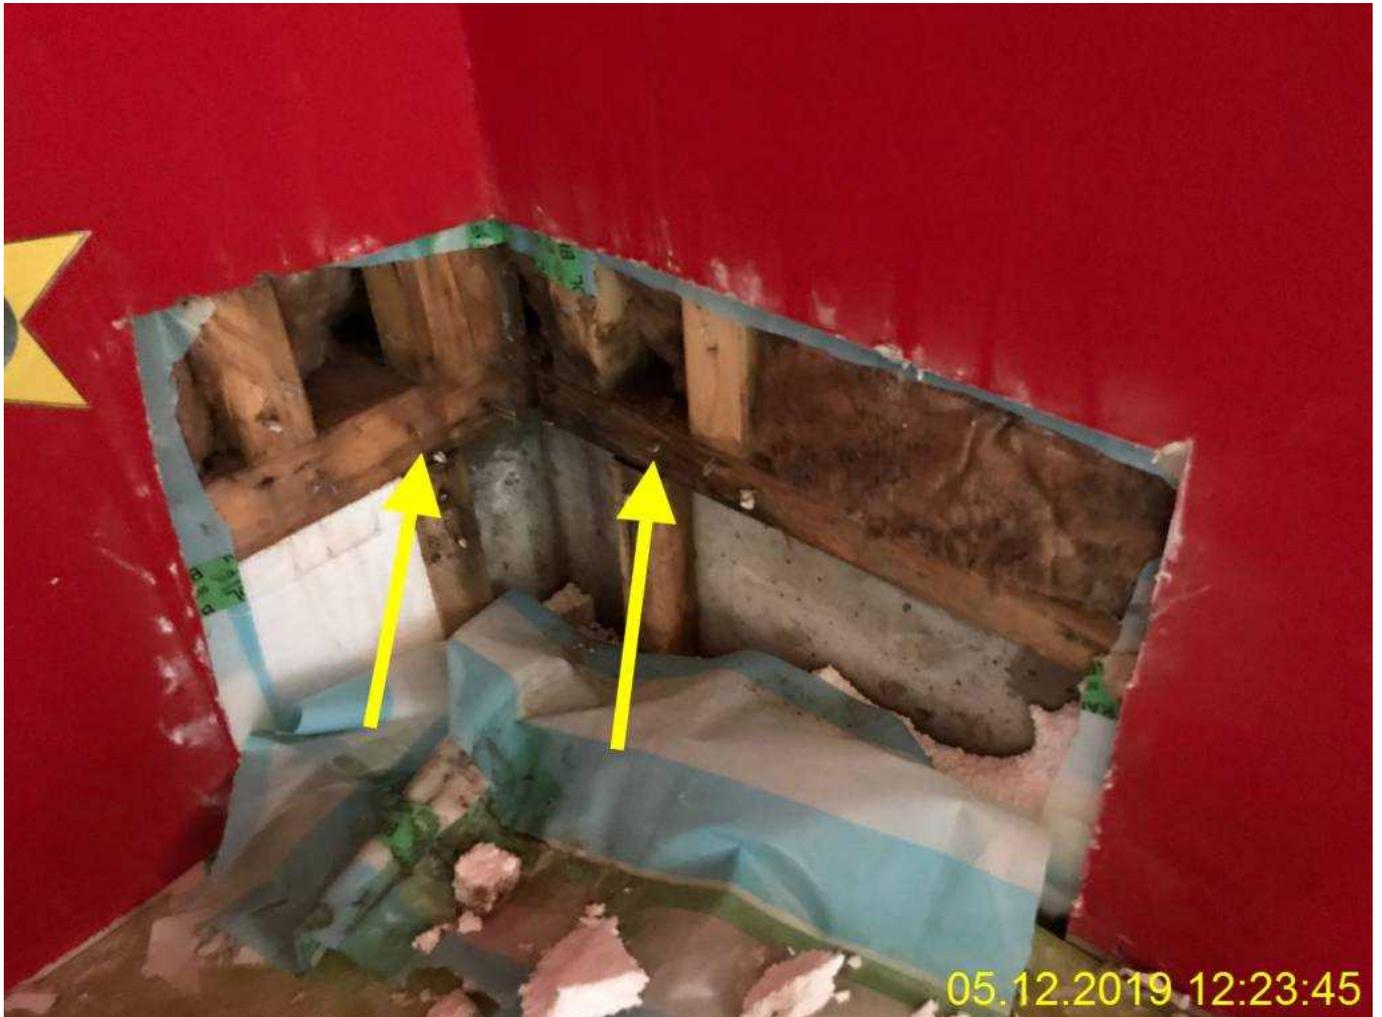
Foto: P10-0007 | 05.12.2019 12:23 | Nr.: 95

Feuchteschäden an den Holzständern
Fauliges Holz mit Schimmelbeaufschlagung

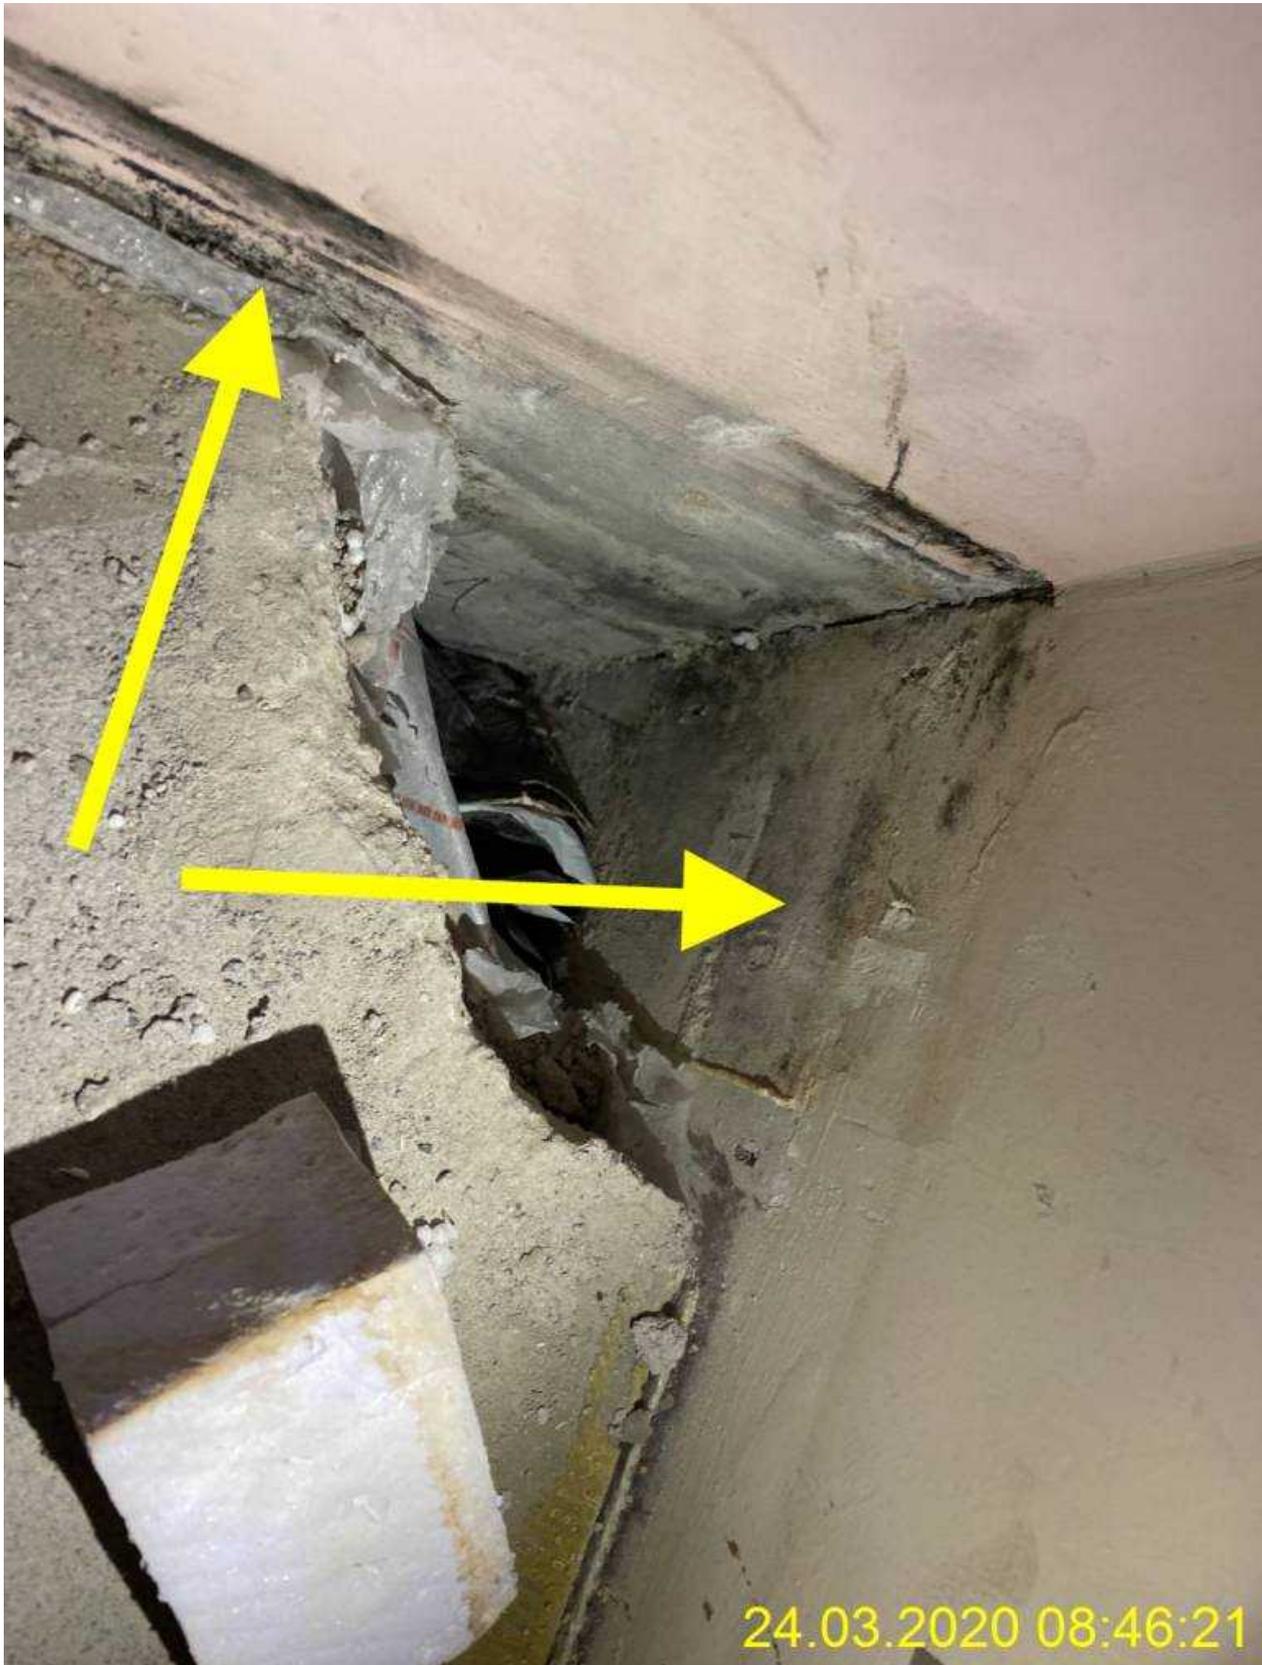
Foto: P10-0007 | 24.03.2020 08:46 | Nr.: 94

Estrich geöffnet / Feuchte und Schwarzsimmel und Stockflecken

gefunden

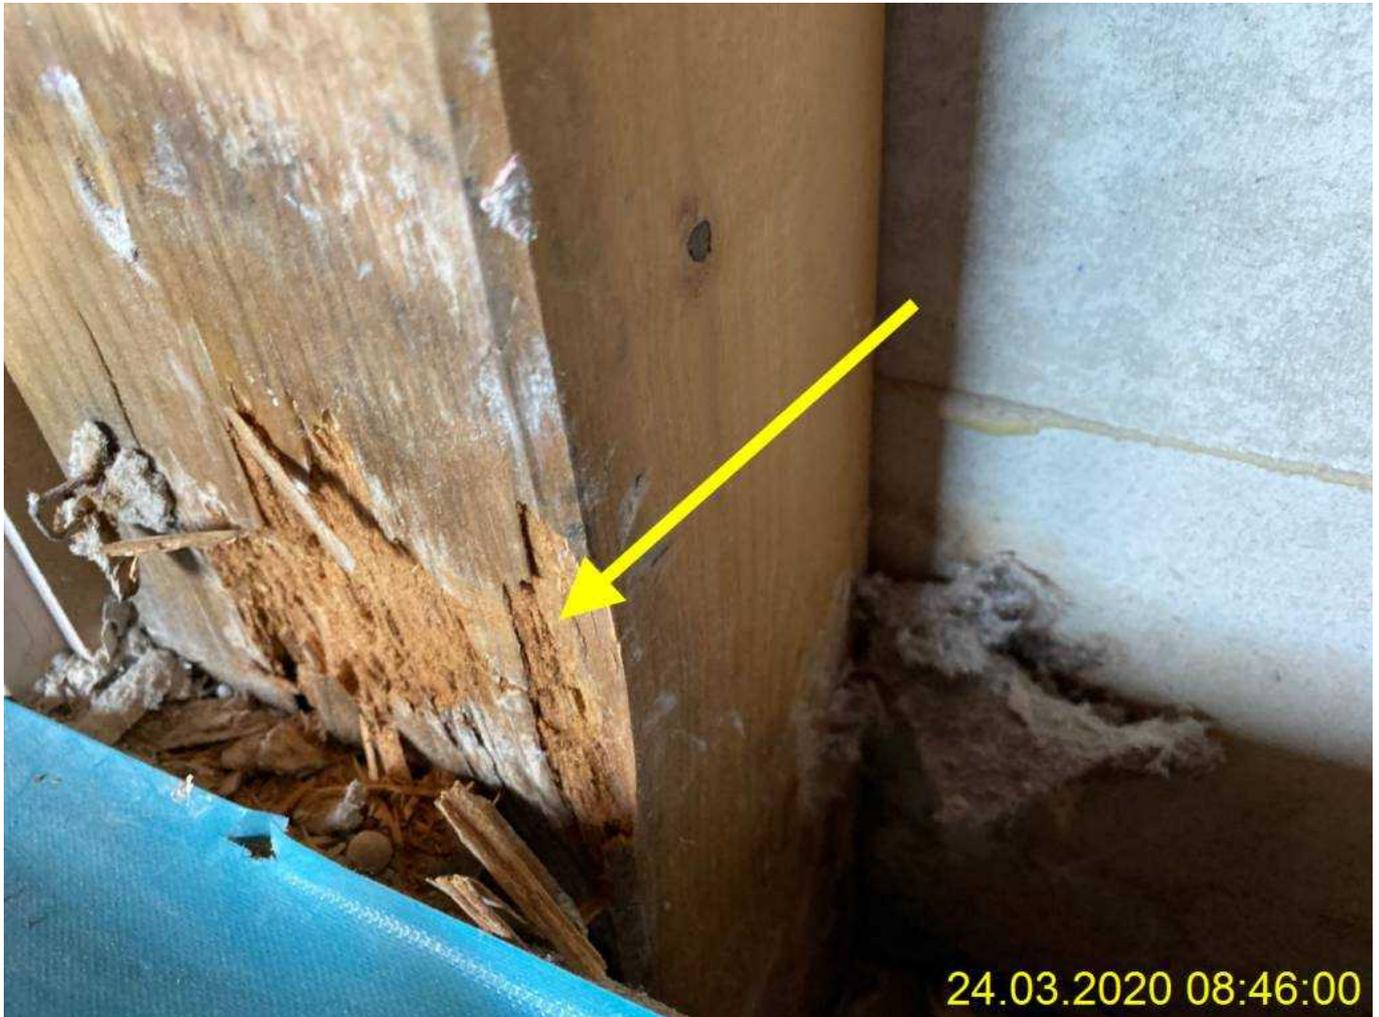
Foto: P10-0007 | 24.03.2020 08:46 | Nr.: 93

Feuchteschäden an den Holzständern
Fauliges Holz mit Schimmelbeaufschlagung

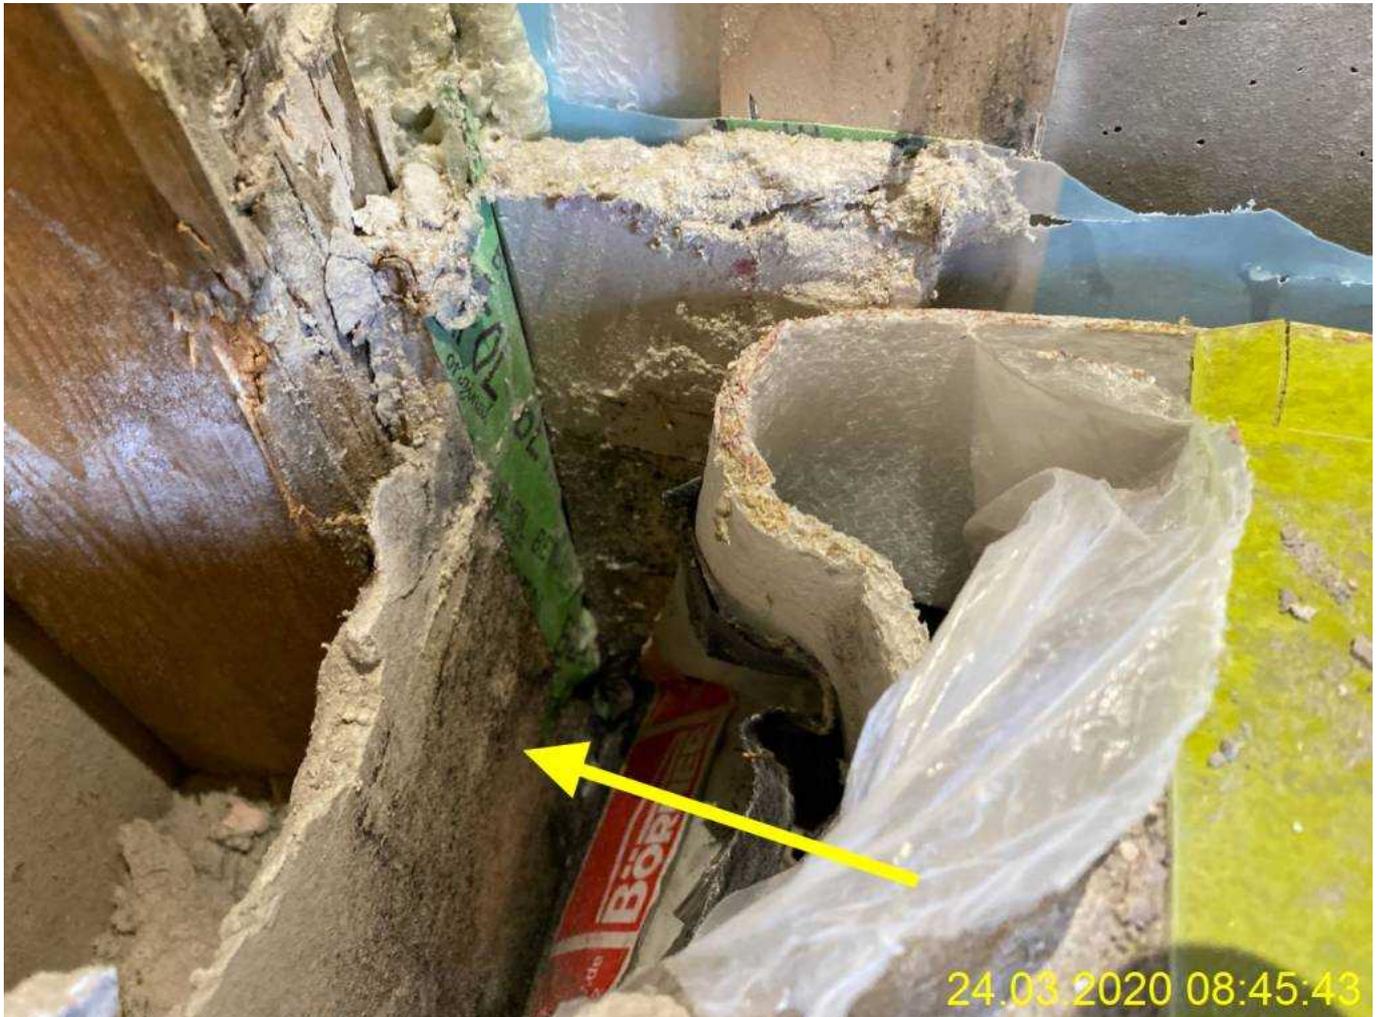
Foto: P10-0007 | 24.03.2020 08:45 | Nr.: 92

Estrich geöffnet / Feuchte und Schwarzsimmel und Stockflecken gefunden

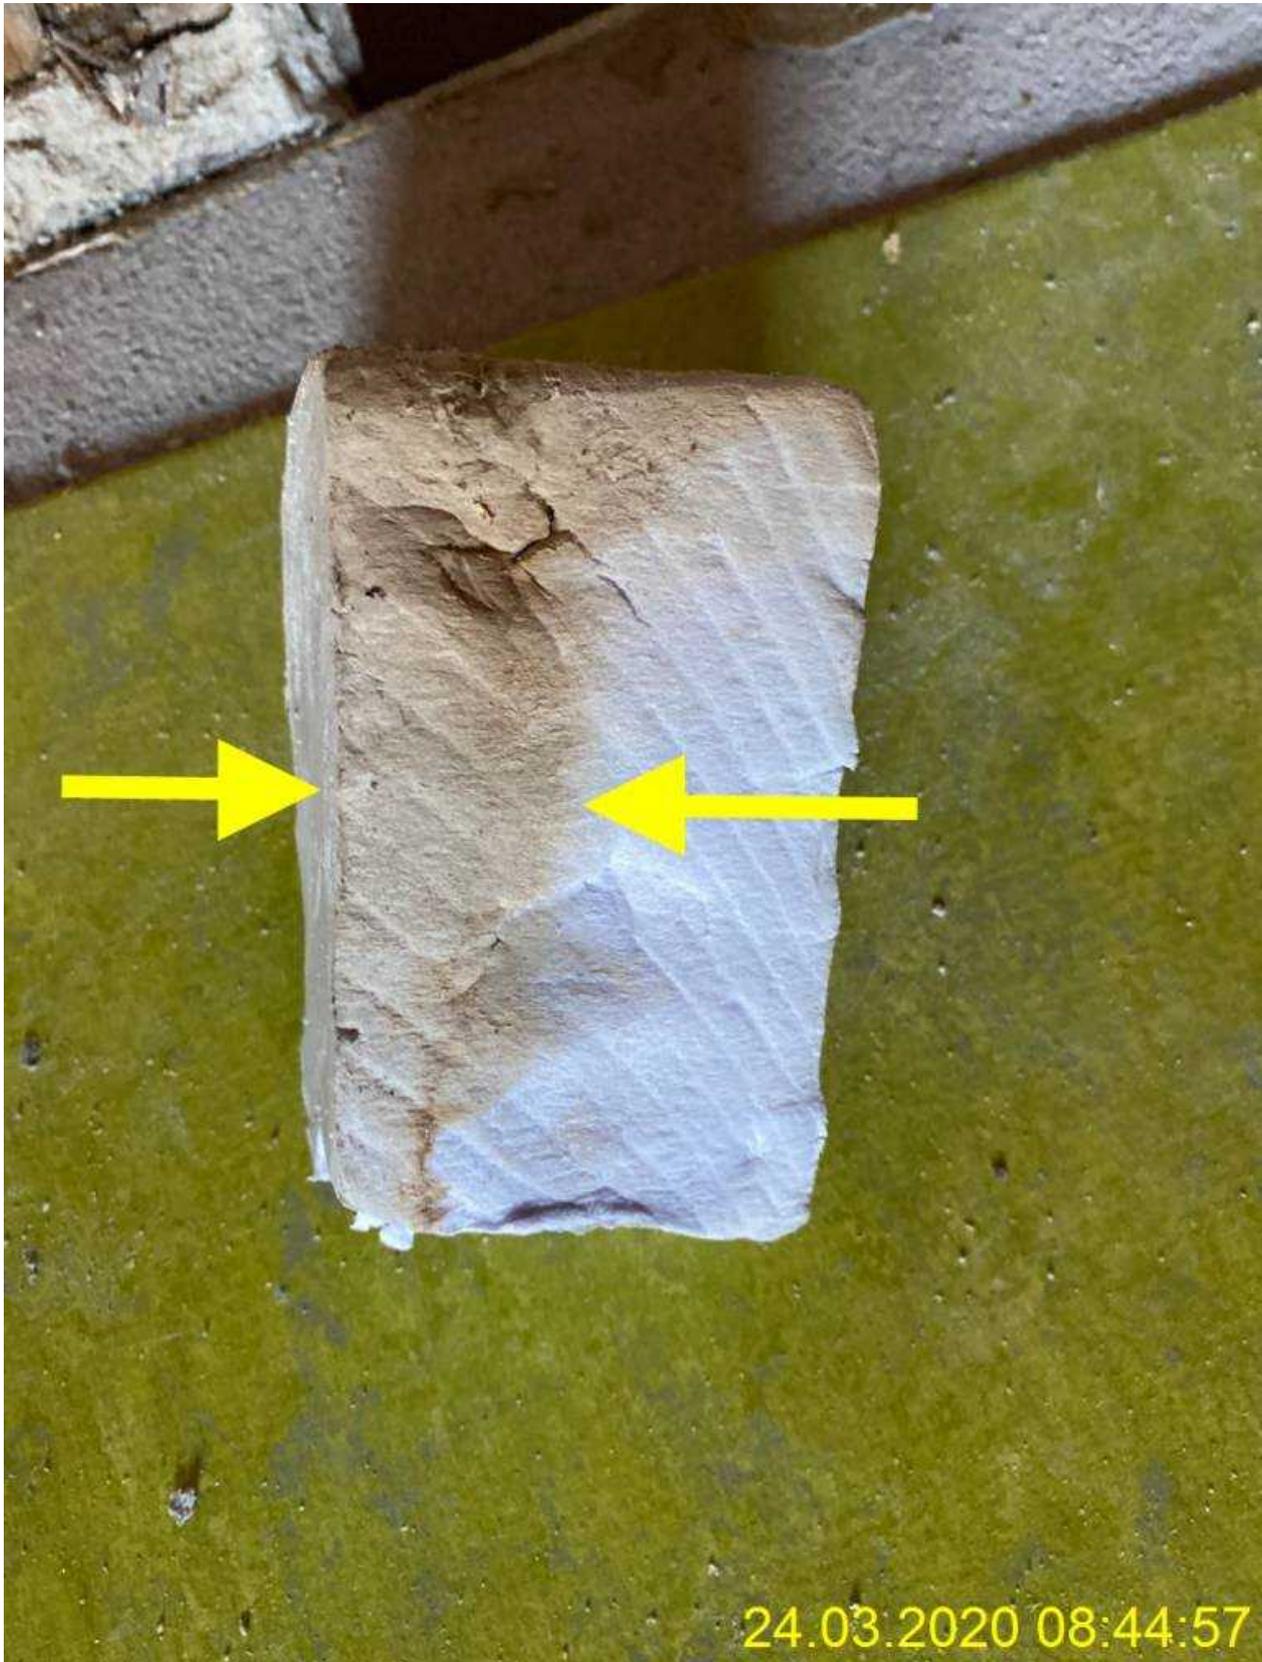
Foto: P10-0007 | 24.03.2020 08:44 | Nr.: 91

Dämmung unter dem Estrich zeigt Wassereinwirkung

es ist anzunehmen dass das Wasser bis zu cm auf der Bodenplatte stand.
Wo der Wassereintritt stattfand ist nicht 100% nicht nachweisbar
