1. Vorbemerkung

Im Zuge des Scoping-Termin am 03. März 2021 äußerte sich das Amt für Umwelt, Wasser- und Bodenschutz (AUWB) in Hinblick auf den behördenseitig geführten Altstandort AS Liapor GmbH & Co. KG, Flächen-Nr. 03400-000. Die Altstandortfläche umfasst Teilbereiche des zukünftigen Bebauungsplan-Gebietes und der zukünftigen Erddeponie DK 0. Siehe hierzu Abbildung 1:

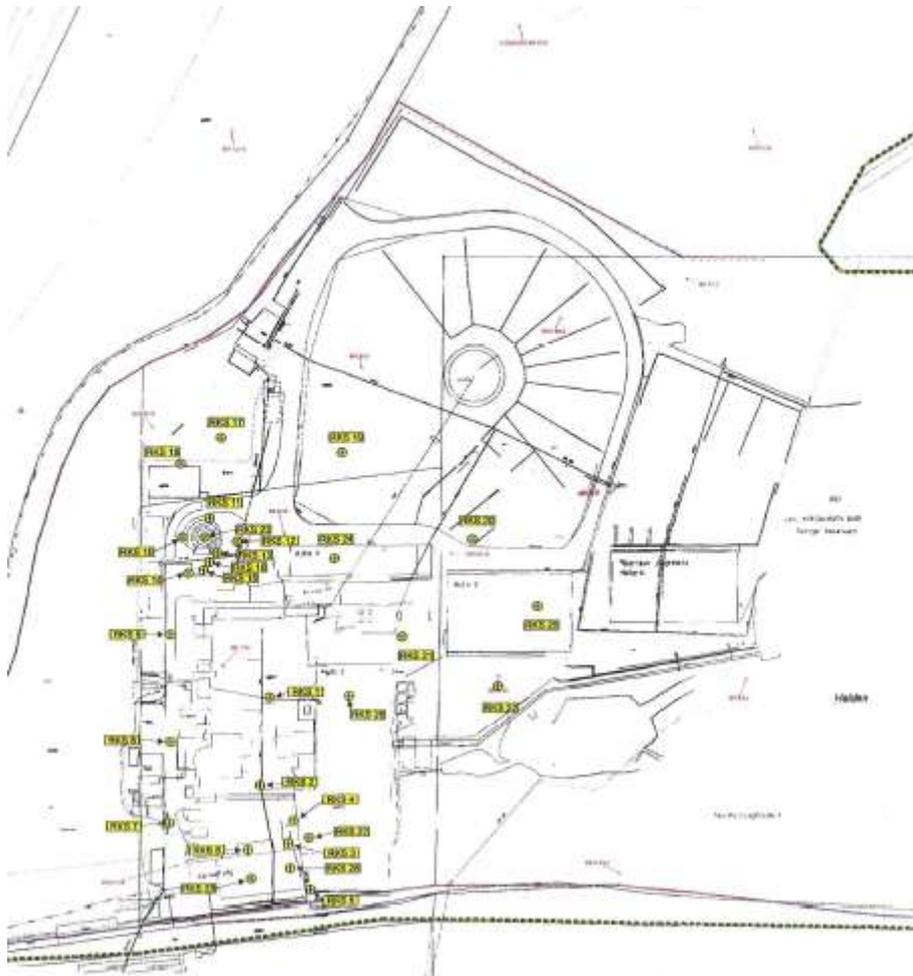
Abb. 2: Lage der Bohraufschlüsse zur Boden- und Untergrunduntersuchung

Der Boden-Untergrund des ehemaligen Liapor-Werksgeleände zeigt an den meisten Bohraufschlusspunkte keine signifikanten erhöhten Schadstoffkonzentrationen auf. An zwei Aufschlusspunkten sind im Vergleich zu den anderen Bodenproben-Analysenergebnissen höhere Schadstoffkonzentrationen festzustellen. An der RKS 4, Bereich des Waschplatzes, ist im Tiefenbereich 0,5 – 0,8 Meter eine MKW-Konzentration von 390 mg/kg detektiert worden. Im Bereich des Waschplatzes, RKS 27, zeigte sich bei Trichlorethen eine Bodenluftkonzentration von 45,8 mg/m³. Die Bodenproben der RKS 27 waren hingegen mit der Belastungsobergrenze von Z 0* unauffällig.

Mit Ausnahme der Bodenprobe der RKS 4 (0,4 – 0,8 Meter) und der Bodenluftprobe RKS 27 waren alle anderen entnommenen und analysierten Boden- und Bodenluftproben unauffällig. Das Bodenmaterial ist der Zuordnungsklasse Z 0* und Z 1.1. nach VwV-Boden zu zuordnen. Die Prüfwerte für den Wirkungspfad Boden-Mensch, Industrie- und Gewerbegrundstücke, nach BBodSchV. sind deutlich unterschritten.

Der Parameter MKW ist in der BBodSchV, Wirkungspfad Boden-Mensch, nicht erfasst. Zu Bewertung ist deshalb die VwV-Boden BW heranzuziehen. Nach der VwV-Boden ist die oberste Bodenschicht (0,4 – 0,8 Meter) im Bereich der RKS 4, ehemaliger Waschplatz, als Bodenmaterial der Zuordnungsklasse Z 2 einzustufen. In der unterlagernden Bodenschicht (0,8 – 1,40 Meter) lagen die analysierten MKW-Konzentrationen im Z 0 Bereich.

In der Bodenluftmessung der RKS 27, ehemalige Tonlagerhalle, lag die festgestellte Trichlorethen-Konzentration bei $45,8 \text{ mg/m}^3$. Im Altlasten-Stammdatensblatt des Landratsamtes Schwarzwald-Baar-Kreis ist aufgeführt, dass entsprechend dem Sickerwasserprognosetool für die gemessene Konzentration lediglich Sickerwasserkonzentrationen unterhalb des Prüfwertes nach BBodSchV. resultieren. Zudem ist aufgrund der Grundwasserfreiheit bis in große Geländetiefen (> 70 Meter) und der sehr geringen Wasser-Durchlässigkeit – ermittelter k_f Wert = $8,6 \times 10^{-12}$ - des Opalinustons eine negative Beeinflussung des Schutzgut Grundwassers nicht zu befürchten.

Der Boden, in dem die Trichlorethen-Bodenluftkonzentration gemessen wurde, liegt unmittelbar unter der Betondecke der Tonlagerhalle. Eine maßgebliche diffuse Ausbreitung über den Luft-Pfad in den Halleninnenraum ist deshalb nicht zu erwarten. Der Betonboden der Halle verbleibt unverändert erhalten und es fällt kein zu entsorgender Bodenaushub an. Eine Entsorgungsrelevanz für das betreffende Bodenmaterial entsteht nicht. Aus fachlicher Sicht ist ein Verbleib des Bodenmaterials gerechtfertigt.

Boden der Zuordnungsklasse Z 2 ist umweltgerecht einbaubar, wenn das Bodenmaterial unterhalb einer wasserundurchlässigen Oberfläche (z.B. Beton und Asphalt) liegt. Zudem ist ein vertikaler Sicherheitsabstand zum höchst gemessenen Grundwasserstand von ≥ 1 Meter erforderlich. Im Bereich des ehemaligen Waschplatzes sind keine baulichen Veränderungen vorgesehen. Die Oberflächenversiegelung bleibt erhalten. D.h. die Ist-Situation entspricht der fachlichen Einbaukonfiguration für Z 2-Bodenmaterial. Das detektierte Z 2-Bodenmaterial liegt in der oberflächennahen Bodenschicht unterhalb der Flächenversiegelung und ist in Hinblick auf eine negative Grundwasserbeeinflussung unerheblich, weil der geologische Untergrund bis in große Tiefe grundwasserfrei ist. Aus fachlicher Sicht ist ein Verbleib des betreffenden Bodenmaterials gerechtfertigt.
