Gemeinde Tunningen Feldwegesanierungskonzept

Erläuterungsbericht

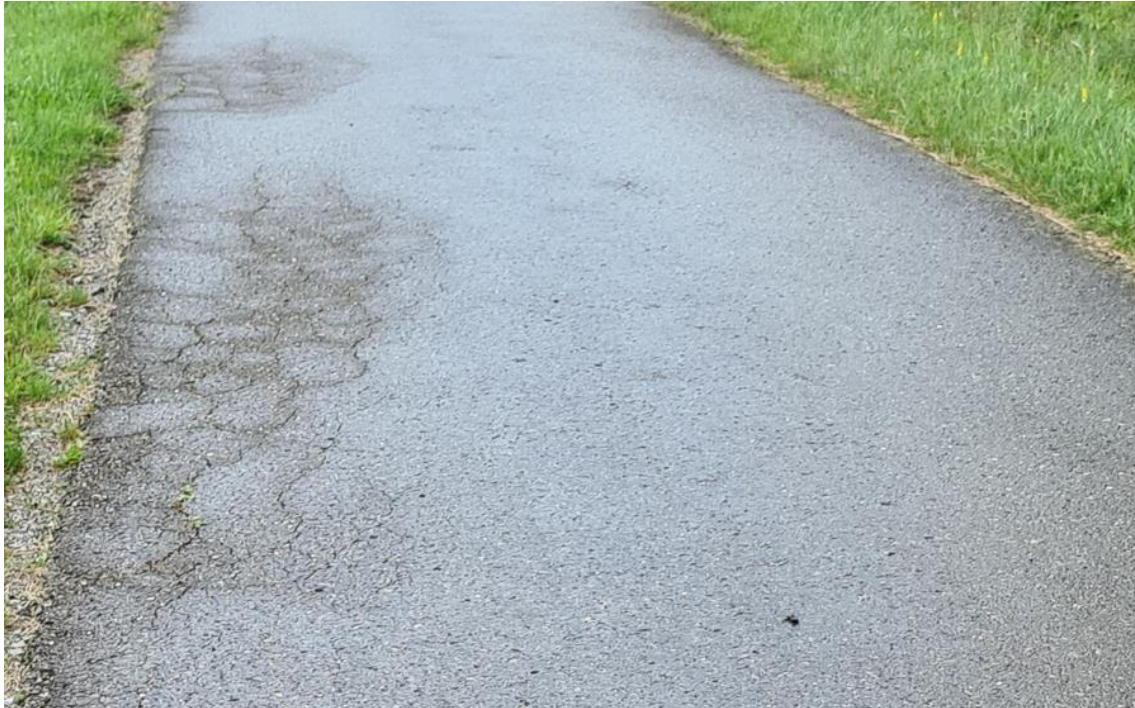
In Abbildung 1 ist eine kleinräumige Schadstelle zu sehen, die sich am Fahrbahnrand befindet und Netzzrisse aufweist. Damit die Risse sich aufgrund eindringenden Wassers und Frost nicht ausbreiten ist angeraten diese zu beseitigen. Da die Schadstelle sich nicht über die komplette Fahrbahnbreite zieht, sondern sich nur im Randbereich befindet und auch im näheren Umfeld der Schadstelle auf dem Feldweg keine weiteren Schadstellen zu finden sind bietet es sich an hier mit einer punktuellen Erneuerung der Schadstelle zu arbeiten. Hierbei wird der Asphalt an der beschädigten Stelle ausgebaut, der Unterbau wird ebenfalls teilweise ausgebaut und dann wird an dieser Stelle wieder eine Schottertragschicht eingebaut und verdichtet. Im Anschluss wird dann wieder Asphalt eingebaut. Die Fugen zum Bestand werden mittels Bitumenband verschlossen.

Abbildung 1 - kleinräumige Schadstelle

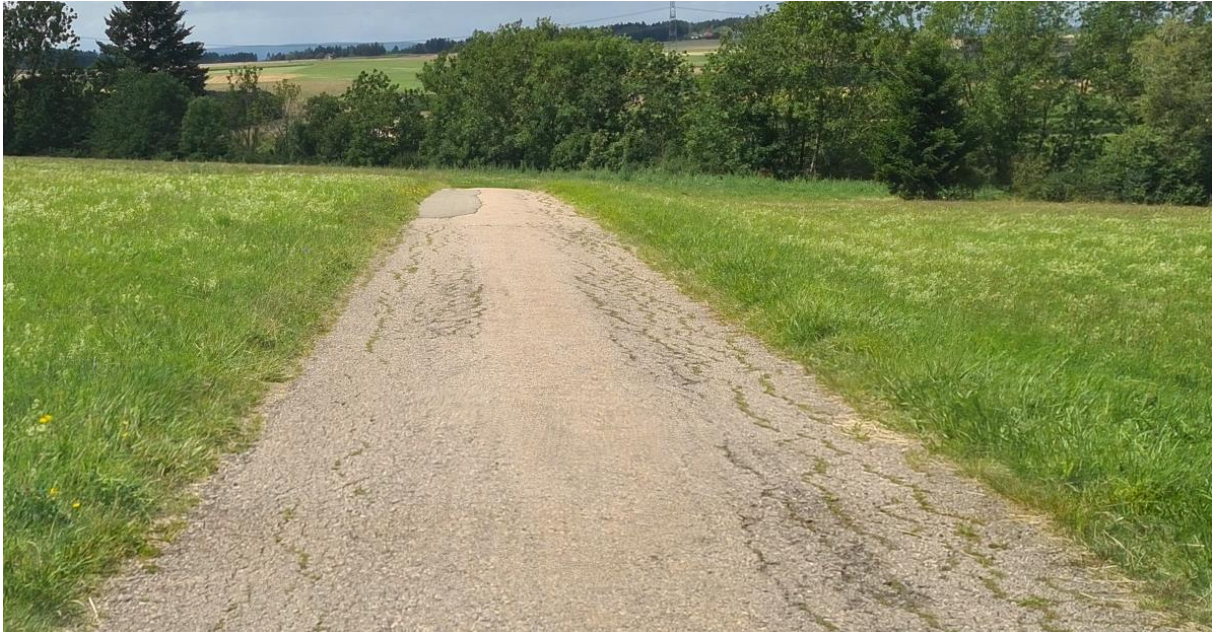
In Abbildung 2 ist zu erkennen, dass der Feldweg Schäden in größeren Umfang ausweist. Es sind Risse sowohl links als auch rechts im Fahrbahnbereich zu erkennen, teilweise wächst schon das Gras aus den Rissen heraus. Zudem ist der Feldweg im Bereich der Fahrspuren rechts und links abgesunken. Um den Weg zu sanieren ist ein größerer Aufwand notwendig. Hier kommt das Fräsrecyclingverfahren zum Einsatz. Dabei wird der vorhandene Feldweg bis auf eine Tiefe von etwa 35-40 cm durchgefräst und das Fräsgut mit einem hydraulischen Bindemittel versehen. Durch Verfestigung des Materials aufgrund des Bindemittels und Verdichtung wird eine Tragschicht hergestellt, auf die dann die neuen Asphaltsschichten aufgebracht werden können. Vorteil bei diesem Verfahren ist die Wiederverwendung des vorhandenen Materials vor Ort, sodass kein Material abgefahren und entsorgt werden muss. Außerdem weist die mit dem hydraulischen Bindemittel gebundene Tragschicht eine sehr gute Tragfähigkeit auf. Diese Verfahren lohnt sich allerdings nur bei zusammenhängenden Strecken einer gewissen Größe, für kleinere Stellen oder sehr kurze Abschnitte ist es nicht geeignet.

Abbildung 2 – schadhafter Feldweg

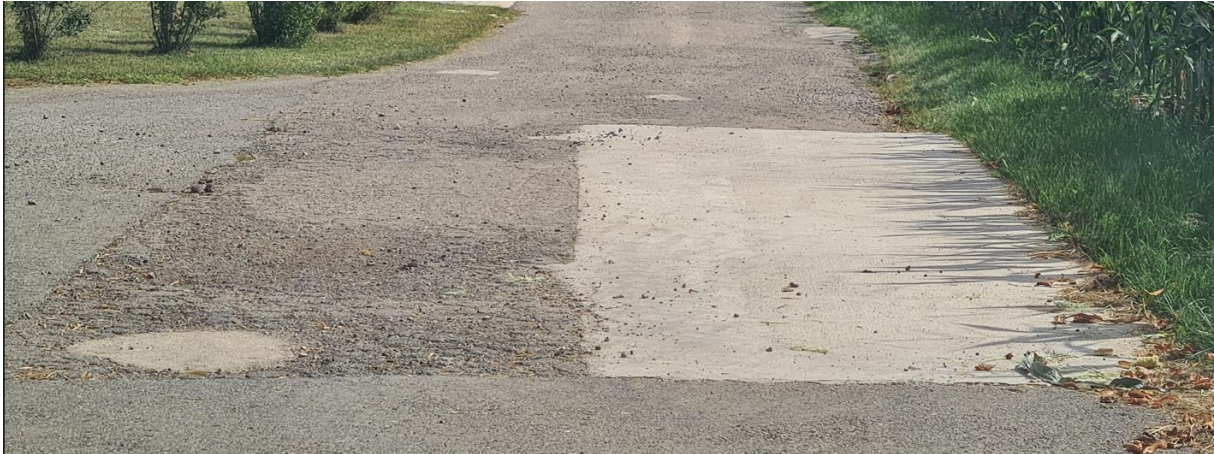
Im Bereich der Zufahrt zum Warmberger Hof ist der Asphalt stark beschädigt (siehe Abbildung 3). Diese soll saniert werden. Da hier kaum Absenkungen zu erkennen sind und nur die Asphaltschichten zu erneuern sind wird der alte Asphalt im schadhaften Bereich rausgenommen, der Untergrund nachverdichtet und dann der neue Asphalt wieder eingebaut.

Abbildung 3 - Zufahrt Warmberger Hof

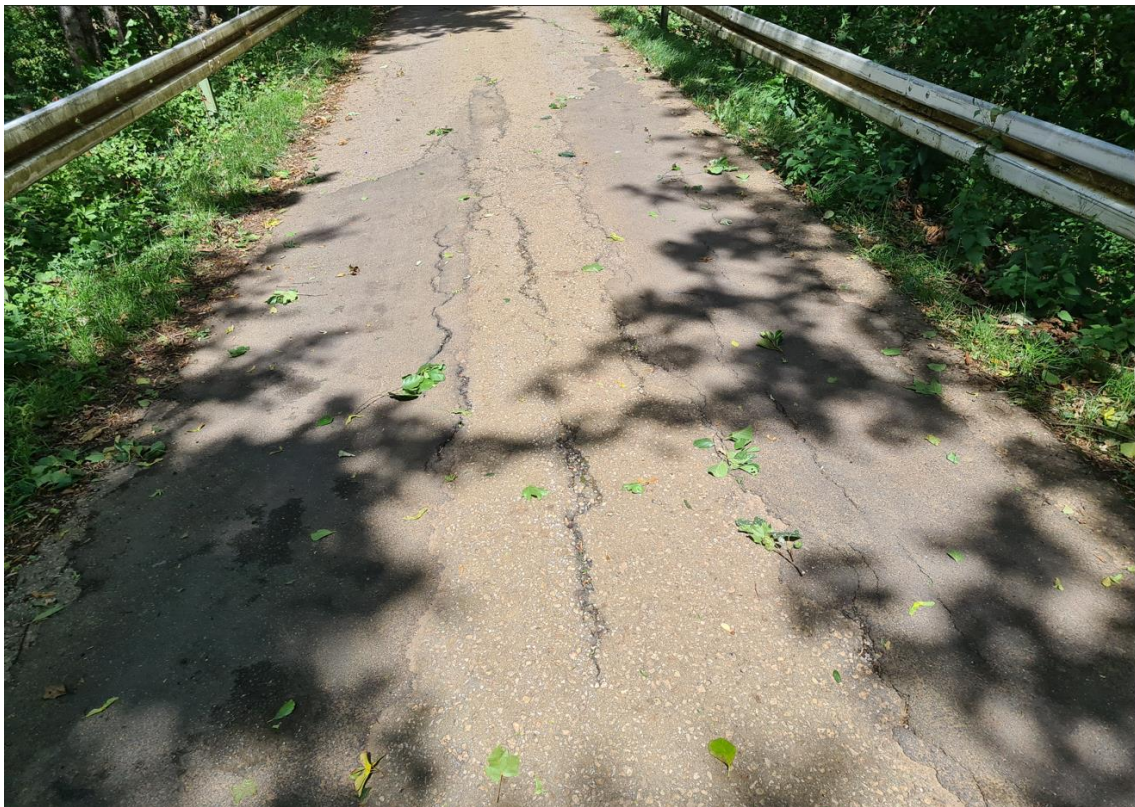
Wie in Abbildung 4 ersichtlich kippt der Feldweg auf dem Damm über den Kötenbach rechts und links ab. Auch die Leitplanken hängen schon deutlich nach außen. Da es sich hier um einen Damm über einen Bach handelt ist aufgrund des Schadensbildes zu vermuten, dass die Ursache für die Rutschung nach außen und die Rissbildung in der Fahrbahn nicht aus dem Fahrbahnkörper kommt, sondern tiefer liegt.

Abbildung 4 - Damm über den Kötenbach

Um Aufschlüsse über die Beschaffenheit und Standfestigkeit des Dammes zu erlangen, soll im kommenden Jahr ein Geologe den Damm genauer untersuchen, sodass dann mittels dieser Erkenntnisse eine Aussage zu einem Sanierungsvorschlag getroffen werden kann. Eine reine Sanierung des Feldweges wird das Problem voraussichtlich nicht lösen, die Schadstellen werden vermutlich dann bald wieder auftreten.

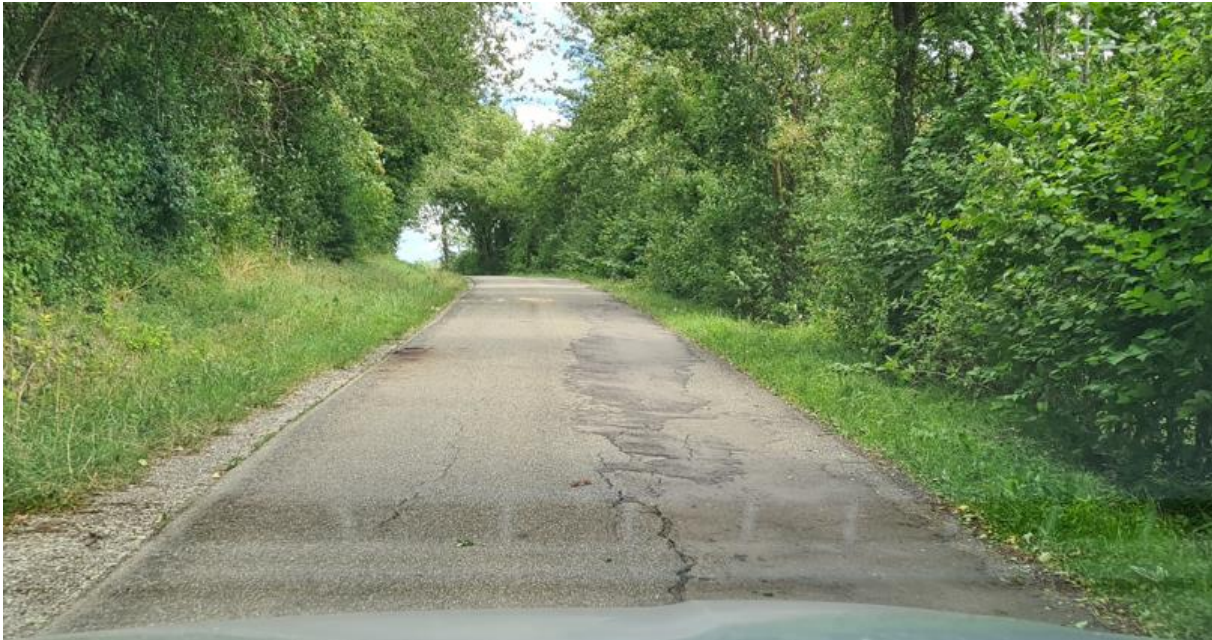
Abbildung 5 - Feldweg Lochenrain

Wie aus Abbildung 5 ersichtlich, fällt der Feldweg im Lochenrain verbunden mit einer ausgeprägten Rissbildung deutlich am rechten Fahrbahnrand ab. Aufgrund des deutlichen Absenkens an der Hangkante ist zu vermuten, dass auch hier die Probleme tiefer als im Feldwegaufbau zu finden sind. Hier wird empfohlen, dass sich ein Geologe den Hang genauer anschaut, um dann mit diesen Erkenntnissen gesicherte Maßnahmen für eine dauerhafte Sanierung des Feldweges zu erarbeiten. Die geologische Untersuchung ist im kommenden Jahr geplant.
